# 地質リスク特定の1ツールとしての5万分の1岡山県地質図の活用事例

西部技術コンサルタント株式会社 ○光延 和倫、大嶋 優斗、中村 淳二、田中 元

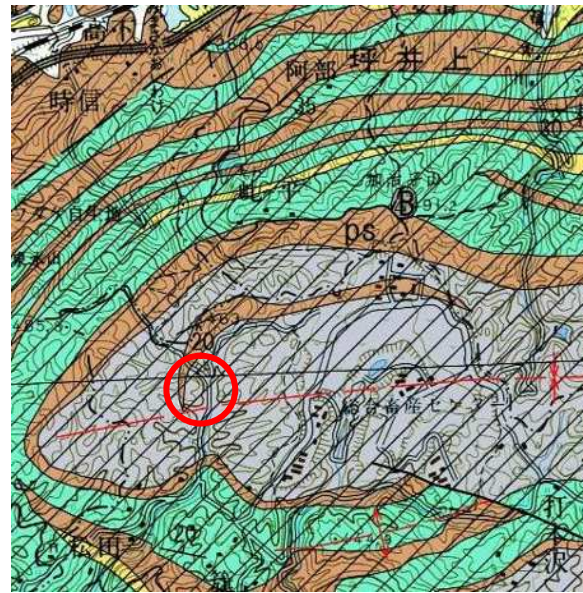
図-5 事例1周辺の地質図

調査地は岡山県美咲町中地内に位置する中山間地域である。周辺に分布する地質は、古生代石炭紀の三郡変成帯に属する真庭層群相当層で、下位より泥質片岩をしばしば挟む塩基性片岩、酸性片岩が分布する（図-4 参照）。地質構造は事例位置付近を通り東西に伸びる水平軸を持った開いた向斜をなしている。事例箇所を詳しく見ると（図-5 中の赤丸）、地質は泥質片岩を挟む珪質片岩からなり、片理面は向斜の北翼側に位置するため走向東西で緩く南傾斜するものと推定される。

(2) 「岡山県地質図」より想定されるリスク  
硬質な酸性片岩が主に分布するがその中に軟質な泥質片岩を挟む可能性がある。酸性片岩は地殻変動などの変形時には脆く割れ目が発達しやすい。泥質片岩は強度が低く硬質層に挟まれると褶曲等の地層変形時には応力集中がおこり層状破碎帯を形成しやすい。

→ 全体に片理面と節理の発達で岩体がブロック化している可能性がある。泥質片岩層が挟まれる場合にはすべり面となりやすい層状破碎帯が分布する可能性がある。本地すべりは、岩体をブロック化させる節理や泥質片岩の弱層に規制されて発生している可能性があると予想される。

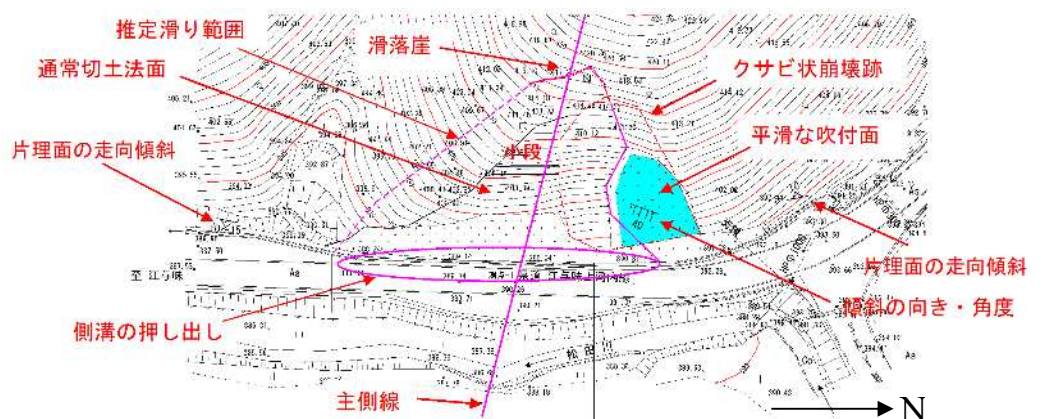
図-7 調査平面図

現地踏査結果を以下に示す（図-7 参照）。

- ・当該法面の南側半分は下部が 1:0.8 の吹付法面、上部は 1:1.0 の通常切土の植生法面である。これに対し、北側の高さ約 20m の吹付法面は南側法面よりわずかに窪んだ位置にあり吹付面は平滑である（この面を以後「北側面」と呼ぶ）。「北側面」は特徴的な平滑面をなすことから断層または節理面からなる低強度の不連続面が推定され、当面は岩すべりの抜け跡と考えられる。「北側面」の南端は現法面内に潜り込み頭部滑落崖頂部へ至る変状分布と一致し、道路法尻部では道路押し出し変状の北端部とも一致する。このことから、「北側面」をつくった不連続面が当地すべりの北側側部のすべり面をなすことが推定される。

- ・隣接する南側法面に泥質片岩の風化岩が露出しており、南側では 10~15° 東傾斜の流れ盤構造をなしている。滑落崖頂部の南側にかけての変状の分布傾向はこの弱面の方向と調和的で、一律な傾斜面ではないものの当地すべりの南側側部を規制する弱面となっているものと推定される。

・以上のことから、当地すべりの主すべり面は、「北側面」をつくる不連続面と南側側部に沿う流れ盤をなす泥質片岩片理面に沿う弱層がつくるふたつの弱面に沿った「クサビ状すべり」のかたちをなしているものと考えられる(図-6 参照)。

・道路側の末端部では道路側溝の法尻が著しく押し出され側溝底で破断している。また、4m毎に置かれている側溝蓋が押し出され、側溝上部を破損させ、アスファルトに食い込んでいる。この変位方向は道路横断に対してやや斜めになっている。このことから、「クサビ状すべり」の末端となる道路部ではふたつの不連続面に沿うすべり面が道路法尻へ抜け上がるような破断面を生じて末端部のすべり面を形成しているものと考えられる。また、地すべりの移動方向は道路横断に対して若干斜交するものと考えられる。

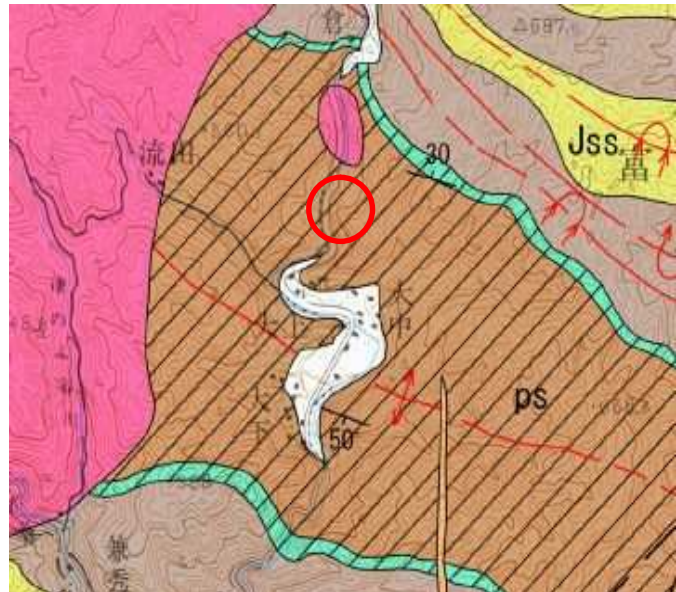
図-8 事例2 周辺の地質図

調査地は鏡野町大地内に位置し、南流する余川による急峻な西向き浸食斜面にあたる。周辺に分布する基盤地質は、古生代石炭紀の三郡変成帯に属する真庭層群相当層、中生代ジュラ紀の智頭層群相当層とこれに貫入した中生代白亜紀の摺鉢山花崗岩類からなる。石炭系は上位に薄い塩基性片岩が分布するが大半は泥質片岩からなり、ジュラ系は、砂質岩と頁岩の互層からなる。花崗岩類は周辺の岩体に接触変成作用を及ぼしている。石炭系とジュラ系は北西-南東に伸びる軸をもつ背斜をなし、調査地は背斜の北翼部に当たる。このため、調査地付近に広く分布する泥質片岩の片理面は北東方向に30~50°で傾斜すると推定される。

比較的軟質な部類に入る泥質片岩が北東方向に中傾斜する片理面をもって広く分布し、片理面は対象斜面に対して横盤~受盤のかたちとなると推定される。

→ 一般に、結晶片岩には図-9に示すようなフラクタル性のある割れ目が発達しやすいとされるが、本斜面でも推定される片理面の発達方向からみてトップリングしやすいかたちの大小の分離岩塊が発達している可能性があるものと予想される。

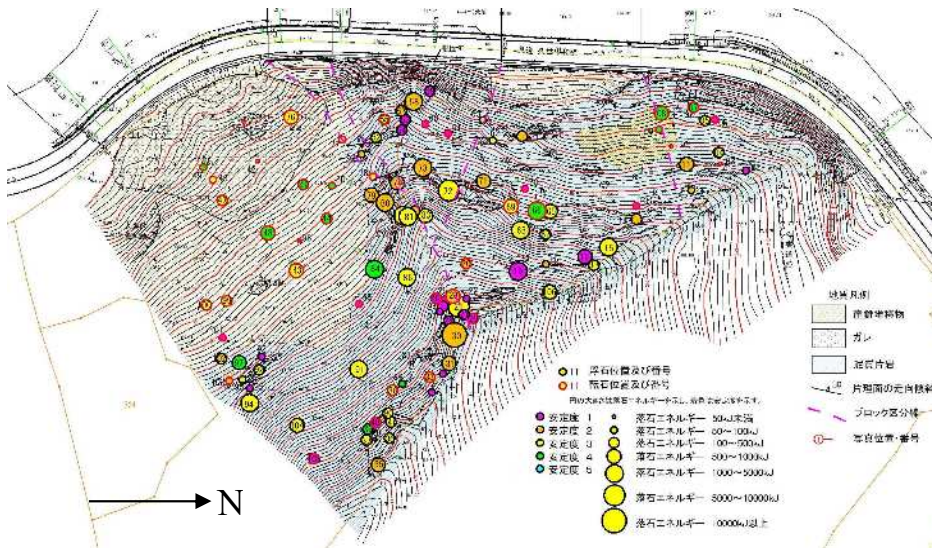
図-10 調査平面図

現地踏査によって把握された浮石の調査結果を図-10に示す。

- ・斜面全体、とくに尾根付近の傾斜変換線付近の露岩部を中心に大小多数の浮石が確認された。また、斜面の南側裾部にはルーズな岩層からなる崖錐堆積物が分布し、ここにも小規模な浮石が分布していた。
- ・露岩部の浮石は、節理や片理に沿って鉛直から受け盤方向のものを含む方形の割れ目に支配されて直方体状の岩塊に分離し、トップリング型で不安定化したものが多く見られた(図-11 代表的な浮石写真参照)。
- ・浮石の安定度は安定度1~3に判定される不安定なものが多く、落石想定規模は落石エネルギーが1000KJを超えるような大規模なものが1/3にも上った。
