道路施設の対策評価に影響を及ぼす要因～道路施設点検データを活用して～

Factor that affect the evaluation of measure for road institution, by road institution inspection data

市町村が管理する橋梁の健全度評価に影響を与える要因分析～橋梁点検データを用いて～ Factor analysis that affects the soundness evaluation of bridges managed by municipalities

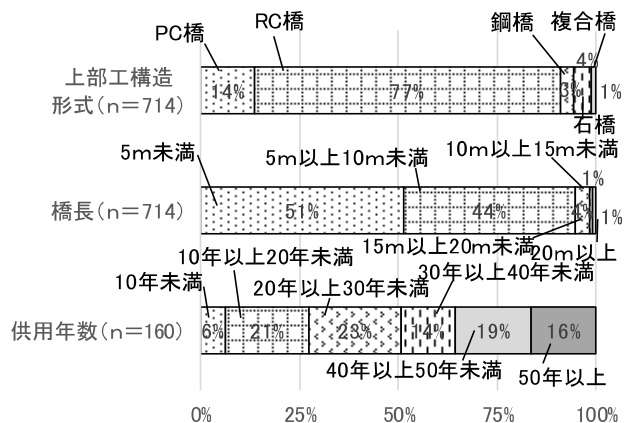
図-1 橋梁の基本属性

橋梁点検データは、岡山県道路橋梁点検マニュアル（案）³⁾に基づき実施した平成 27 年度から平成 29 年度の報告書を活用する。分析に使用したデータは、岡山県内の 7 市 2 町で実施した N=714 サンプルとした。図-1 に橋梁の基本属性を示す。上部工構造形式の複合橋と

供用年数では、50 年以上が全体の 16%を占め、平成 40 年には、全体の 35%が 50 年以上を超える。一方、橋梁の建設年が記載されていない橋梁は、554 サンプルと全体の 78%と高く、今後、橋梁の劣化予測を行う上での情報の蓄積が課題としてあげられる。
